COMUNE DI SARTEANO

**PROGETTO DI ESCAVAZIONE E RIPRISTINO
DELLA CAVA DENOMINATA SFERRACAVALLI
IN LOCALITA' MADONNA LA TEA**

VERIFICHE DI STABILITA'

Siena, ottobre 2011

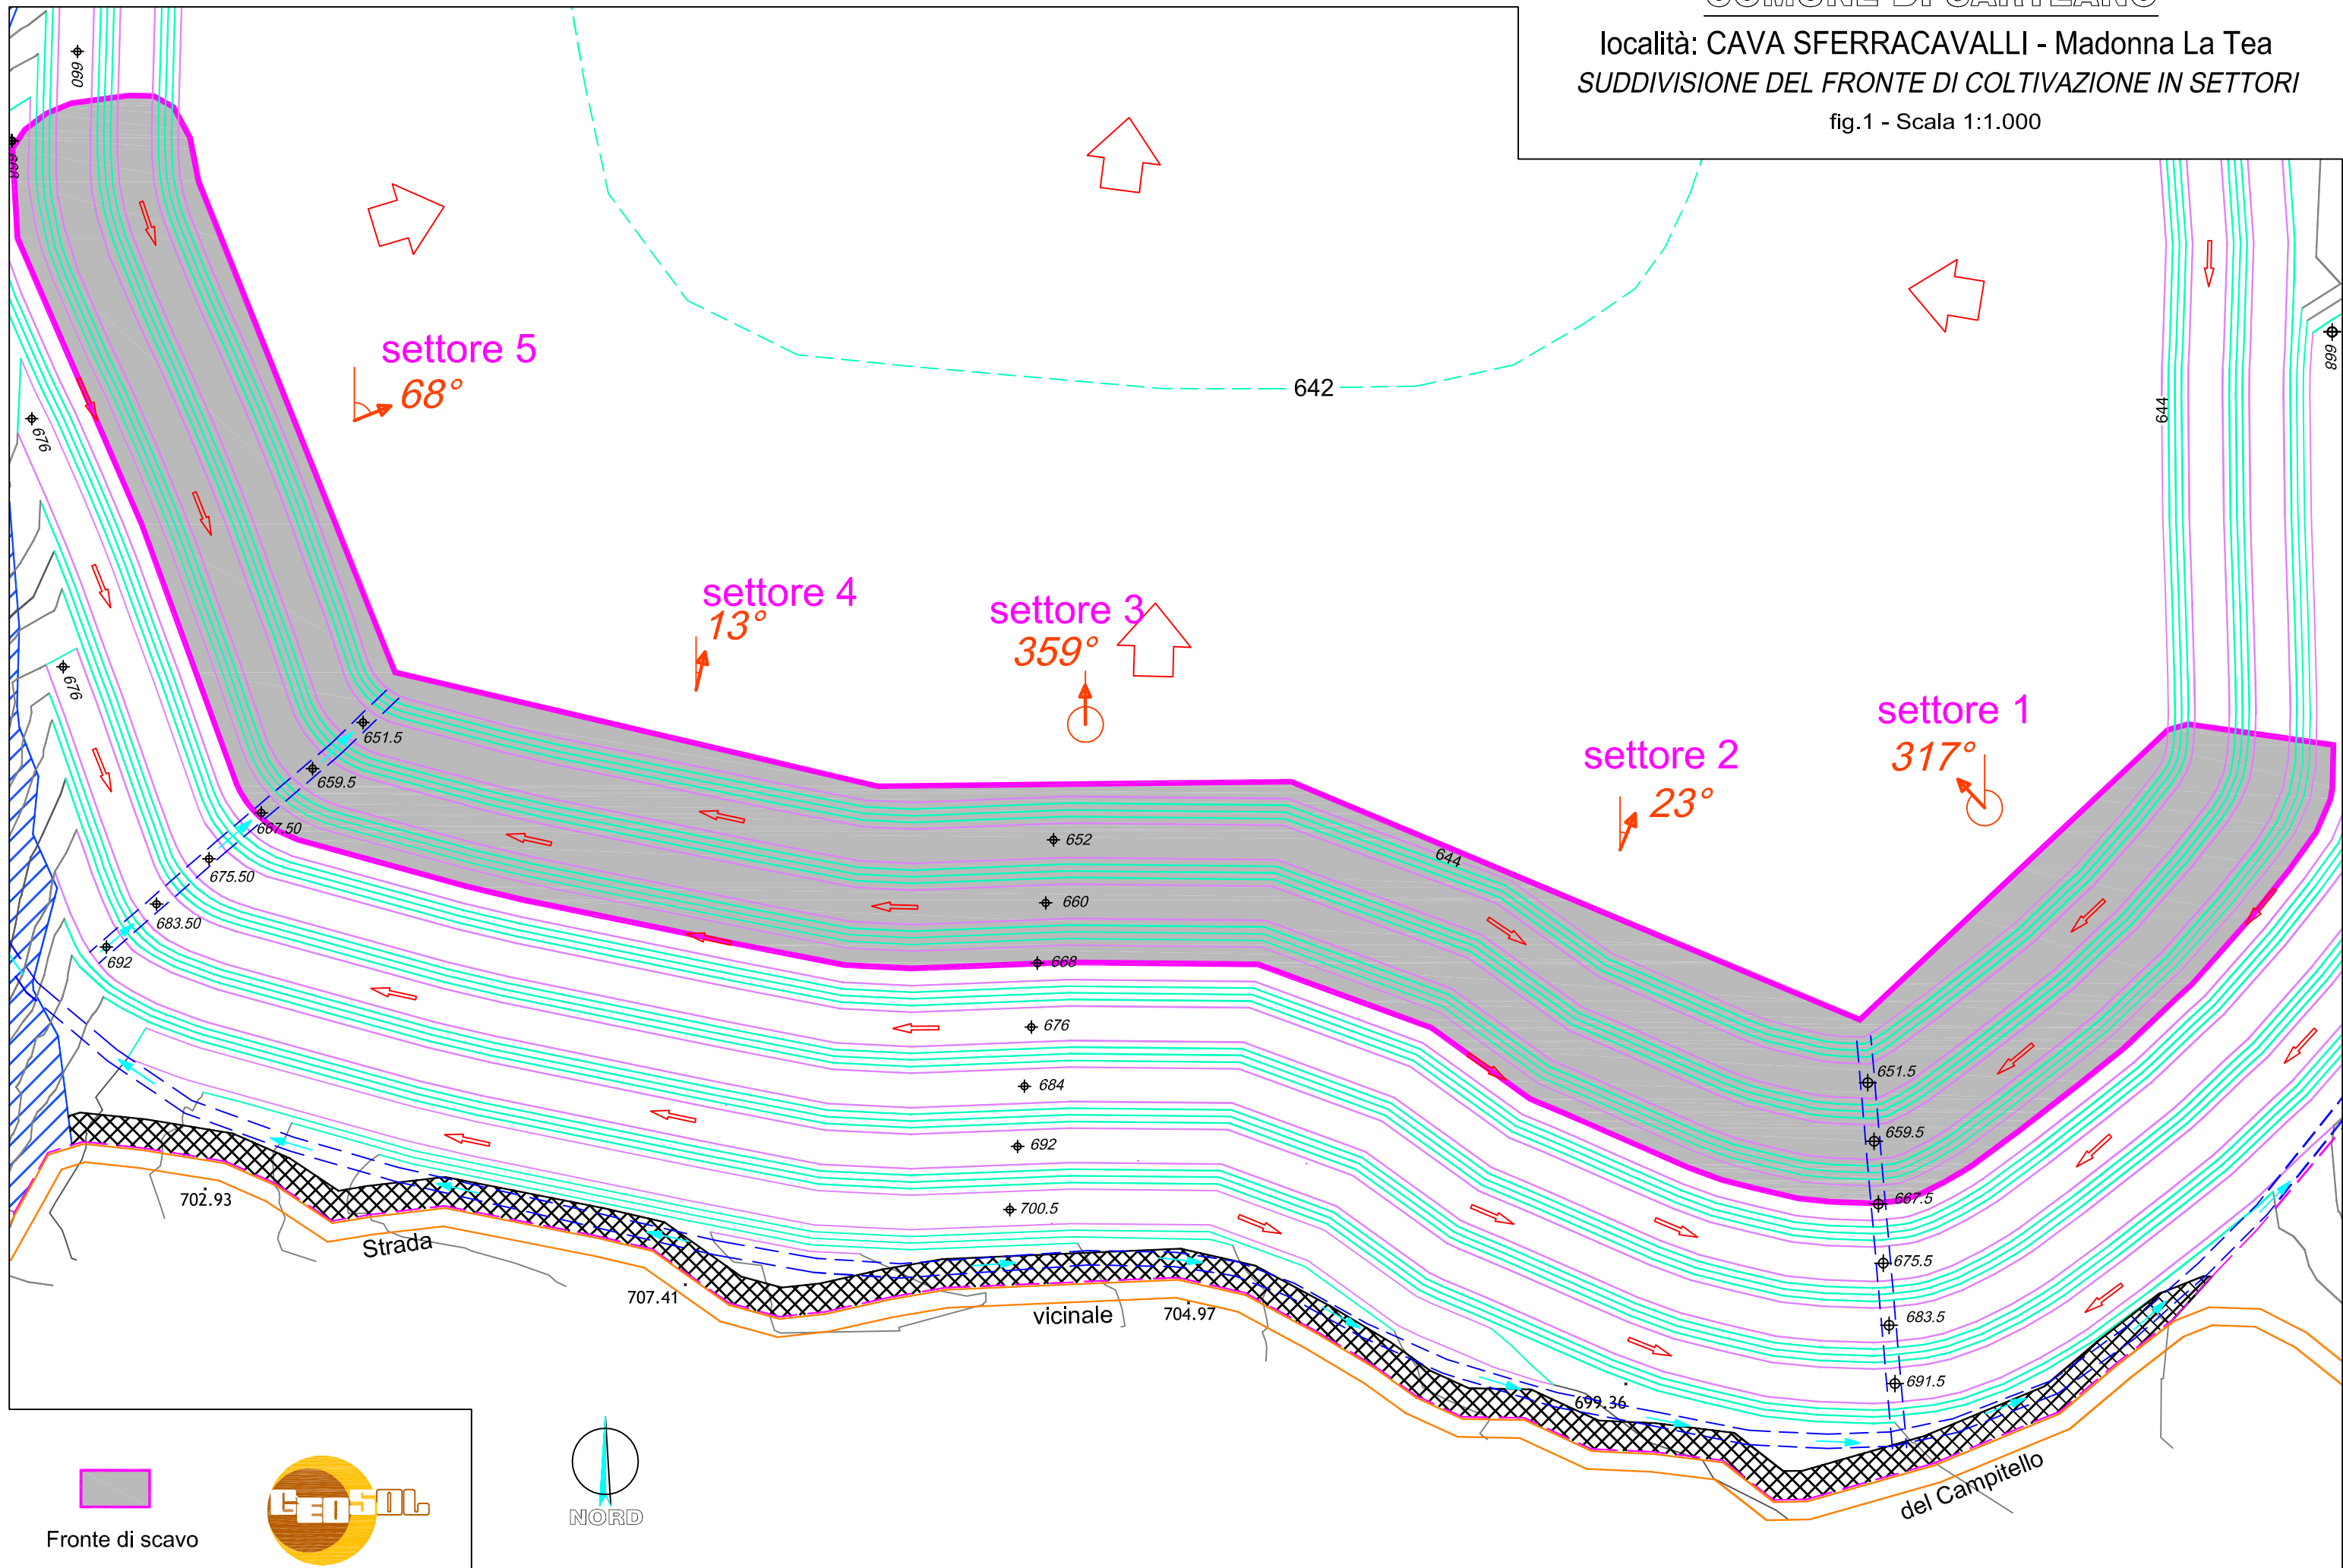
fig.1 - Scala 1:1.000

I cinque fronti di scavo analizzati possiedono i seguenti andamenti (fig.1):

- SETTORE 1 \Rightarrow Direzione = 317° , Inclinazione = 36° e 60° ;
- SETTORE 2 \Rightarrow Direzione = 23° , Inclinazione = 36° e 60° ;
- SETTORE 3 \Rightarrow Direzione = 359° , Inclinazione = 36° e 60° ;
- SETTORE 4 \Rightarrow Direzione = 13° , Inclinazione = 36° e 60° ;
- SETTORE 5 \Rightarrow Direzione = 68° , Inclinazione = 36° e 60° .

località: CAVA SFERRACAVALLI - Madonna La Tea
SUDDIVISIONE DEL FRONTE DI COLTIVAZIONE IN SETTORI

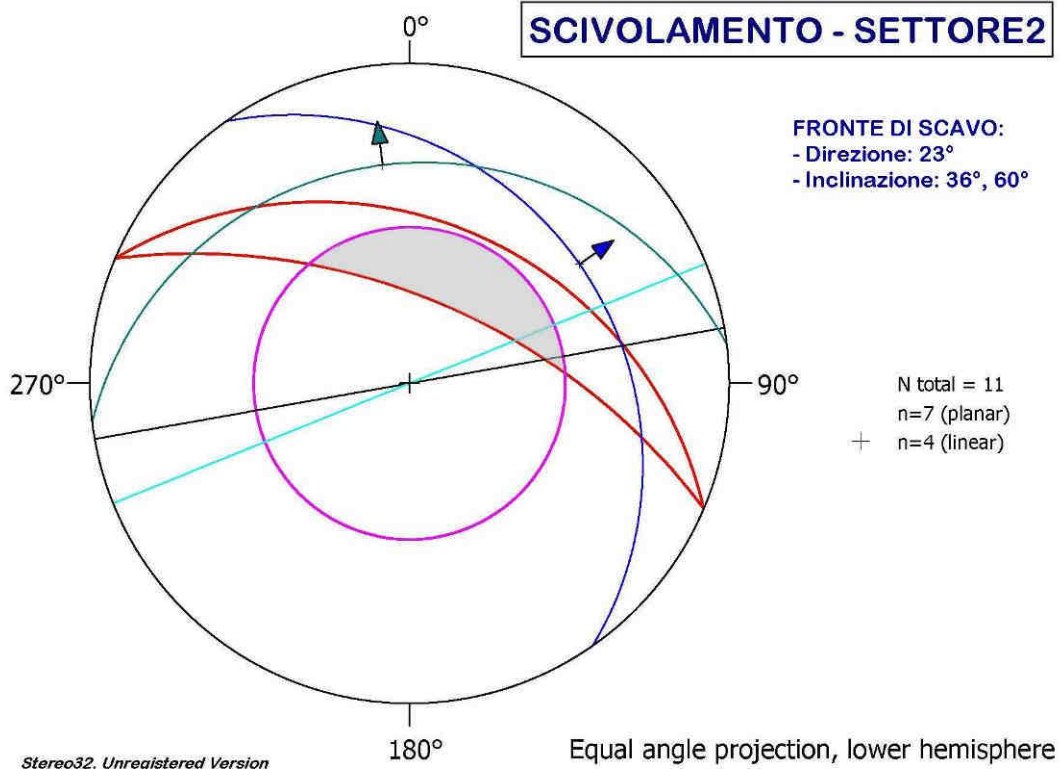
SCIVOLAMENTO - SETTORE2

L'analisi di stabilità dei singoli gradoni, come visibile dalle seguenti figure riportanti i risultati ottenuti per ogni settore, mostra che il fronte di scavo e il cerchio di attrito determinano un campo d'instabilità particolarmente ristretto all'interno del quale non ricade nessun vettore dei piani di frattura per ogni settore.

Di conseguenza, anche analizzati singolarmente **i gradoni dei fronti di coltivazione si trovano in condizione di stabilità.**

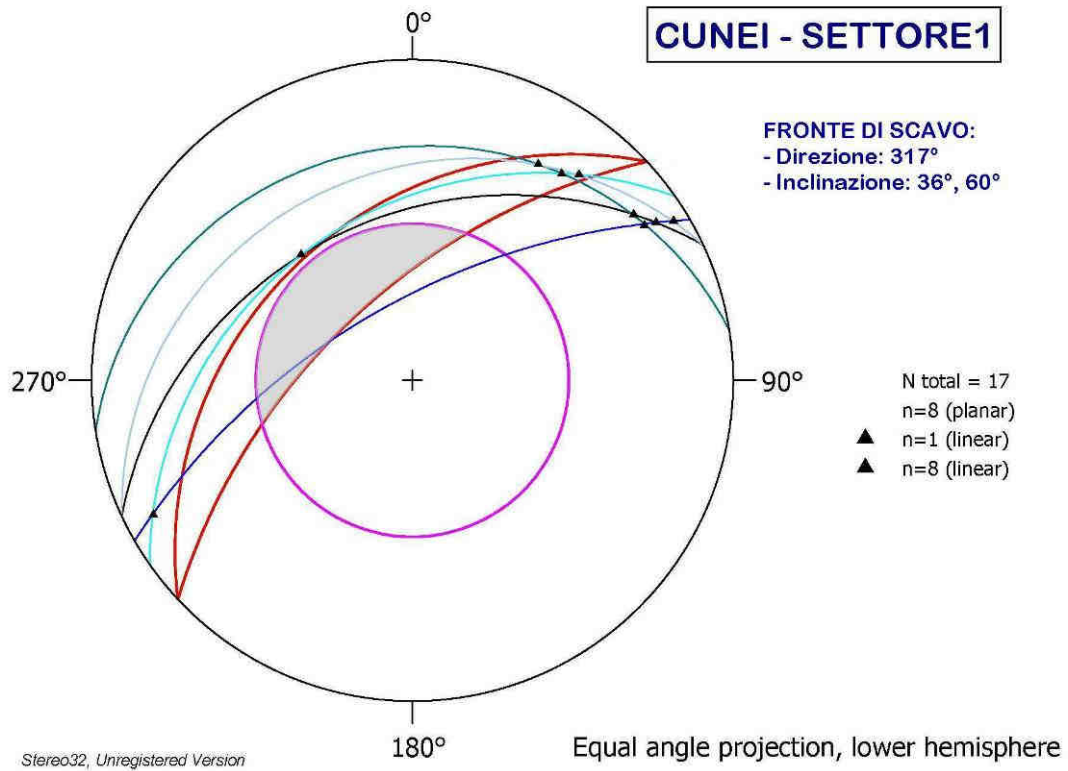
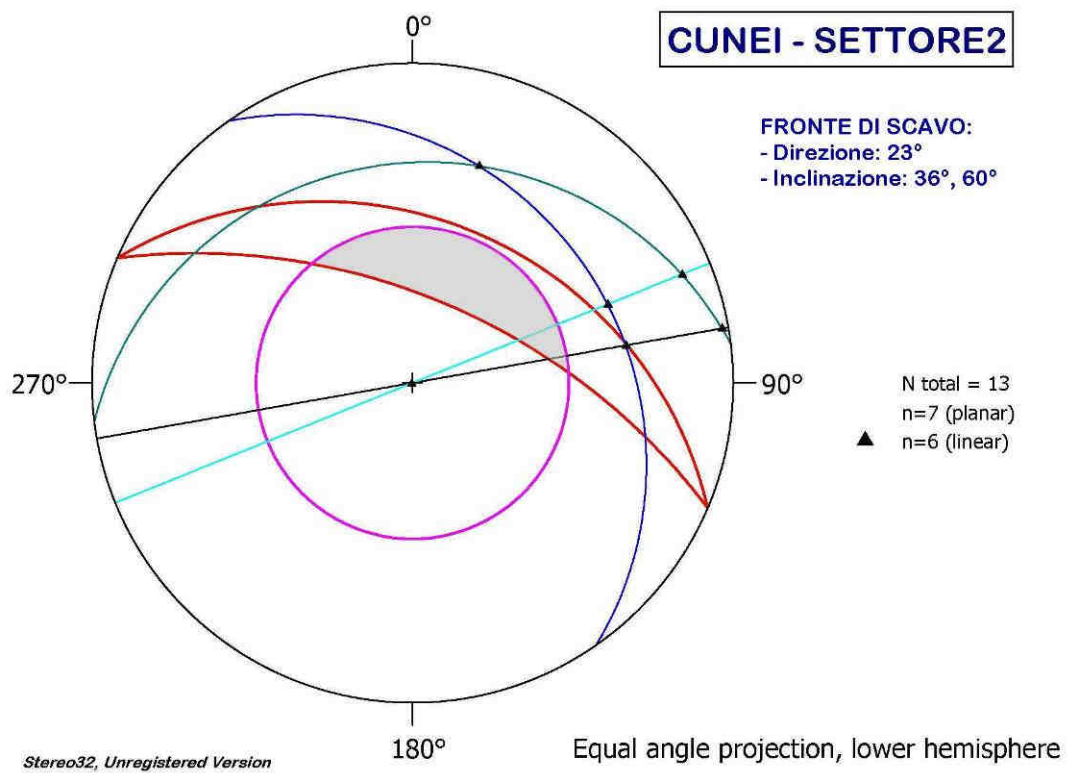
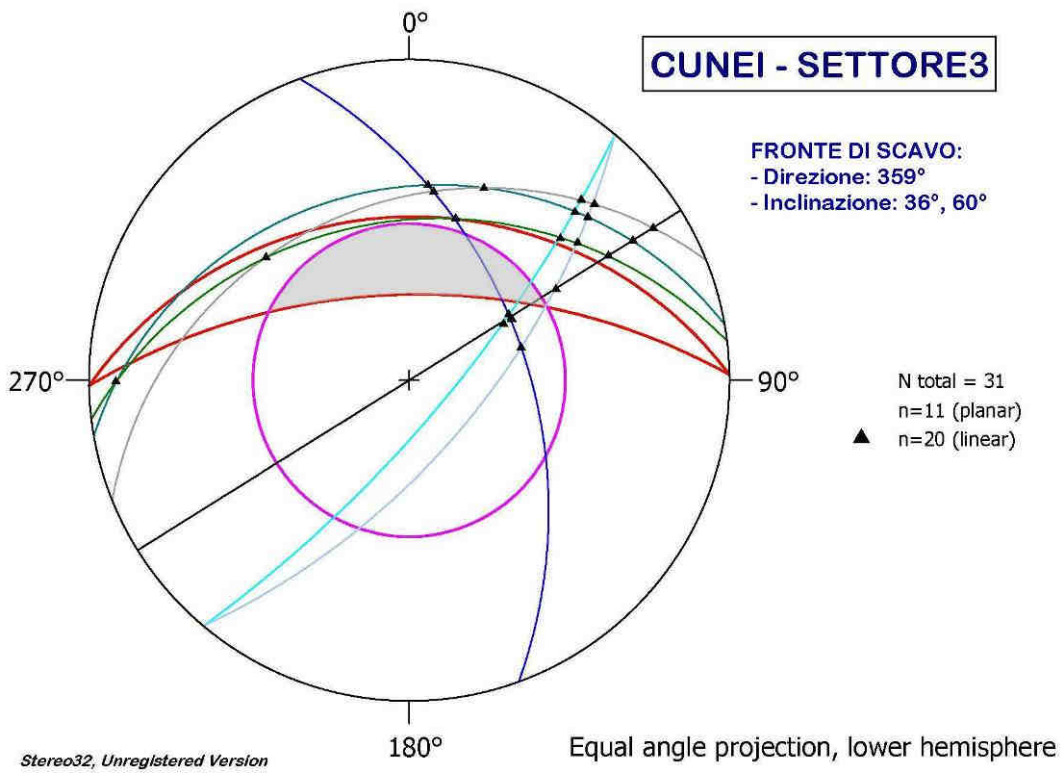
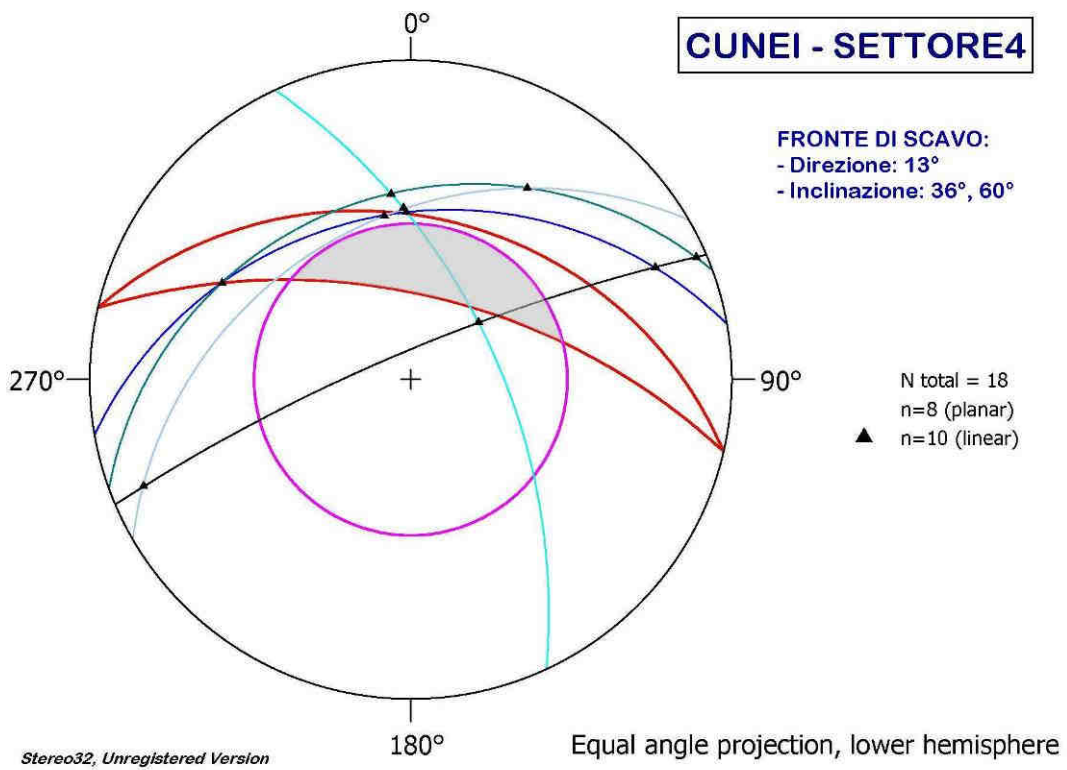
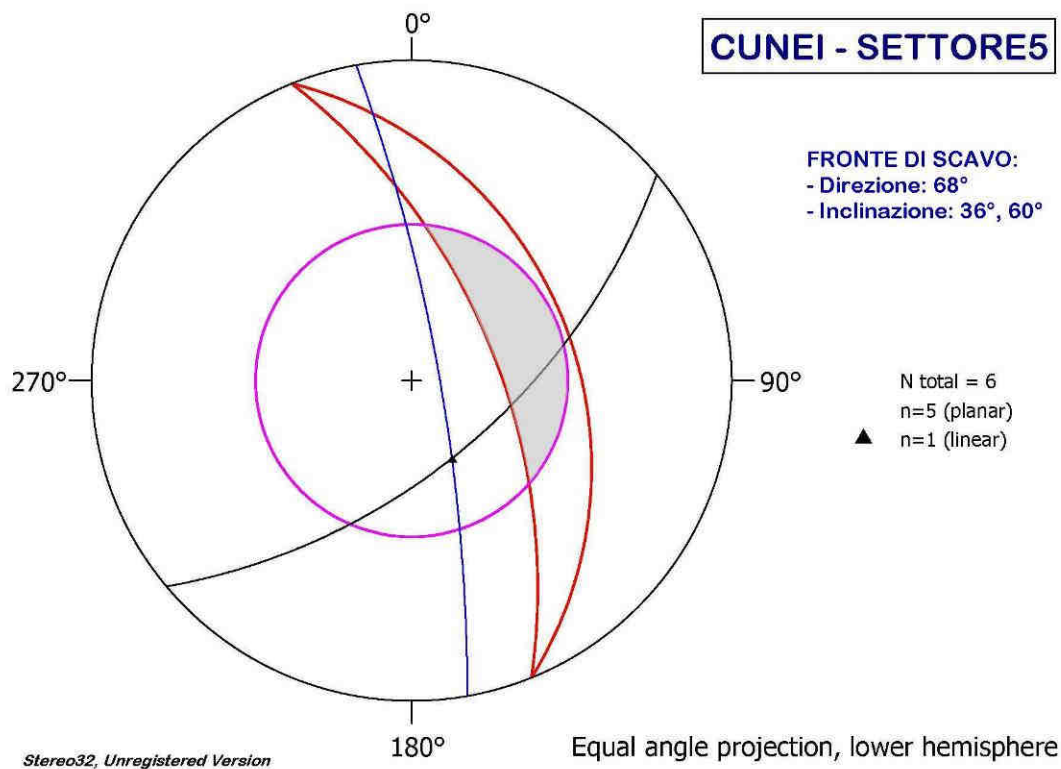
L'analisi di stabilità dei singoli gradoni, come visibile dalle seguenti figure riportanti i risultati ottenuti per ogni settore, mostra che il fronte di scavo ed il cerchio di attrito determinano un campo d'instabilità particolarmente ristretto all'interno del quale non ricade nessuna linea di intersezione tra coppie di piani rappresentanti le discontinuità per ogni settore.

Di conseguenza, anche per lo scivolamento dei cunei, **i gradoni dei fronti di coltivazione analizzati singolarmente si trovano in condizione di stabilità.**

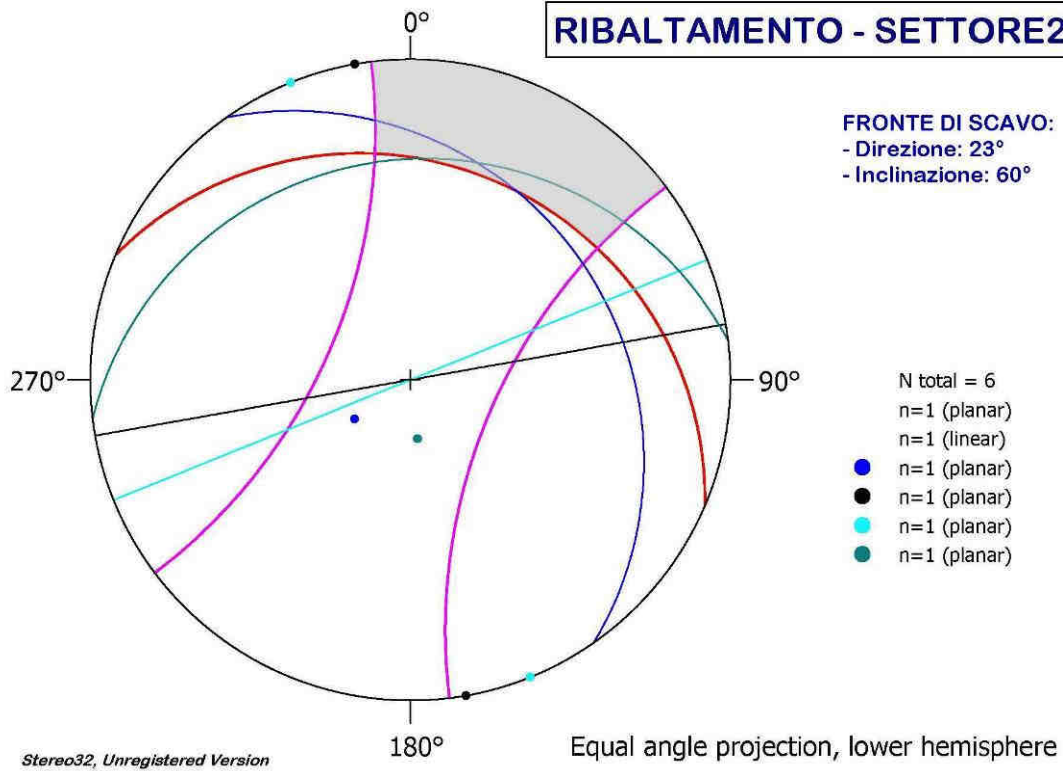
RIBALTAMENTO - SETTORE2

La verifica al ribaltamento effettuata per ogni settore e per ogni singolo gradone, come visibile dalle seguenti figure riportanti i risultati ottenuti per ogni settore, mostra che il fronte di scavo ed il cerchio di attrito determinano un campo d'instabilità particolarmente ristretto all'interno del quale non ricade nessun polo dei piani rappresentanti le discontinuità.

Di conseguenza, anche per il ribaltamento di blocchi, **i gradoni dei fronti di coltivazione analizzati singolarmente si trovano in condizione di stabilità.**

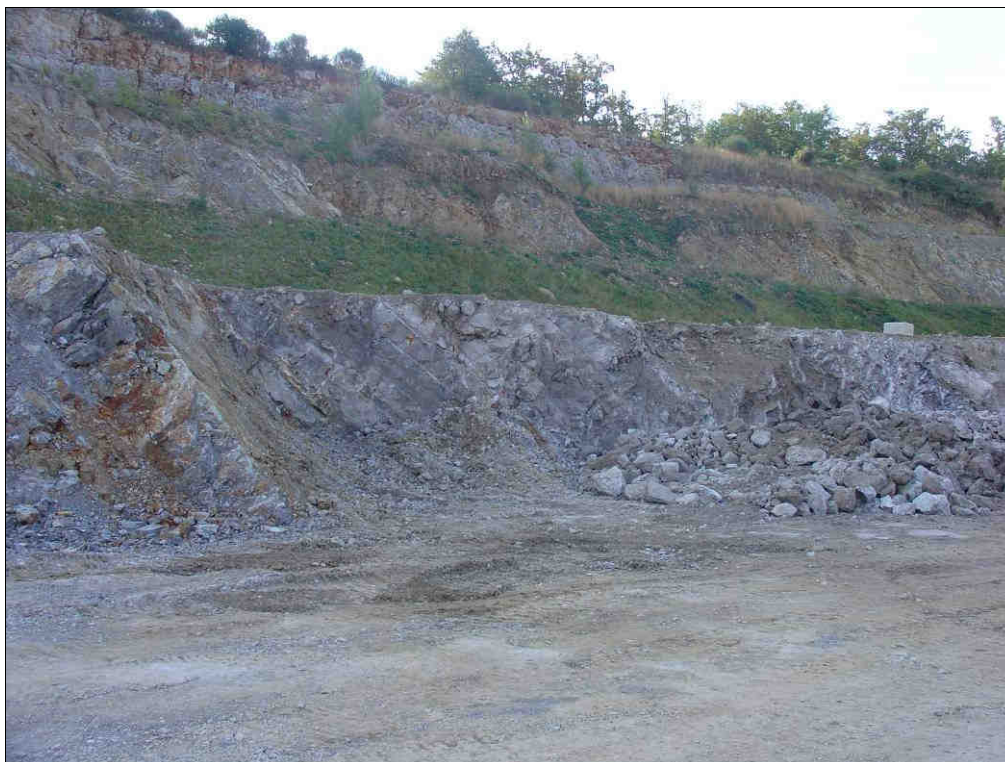
Foto1: Ripresa del settore 1.

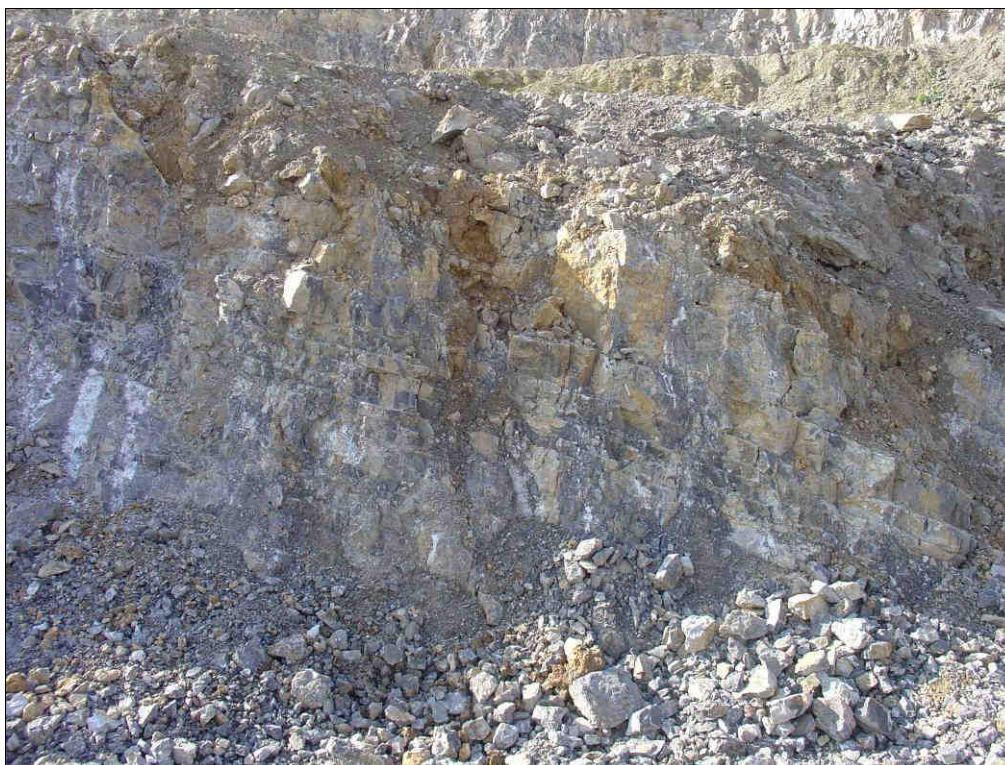
Foto2: Ripresa del settore 2.

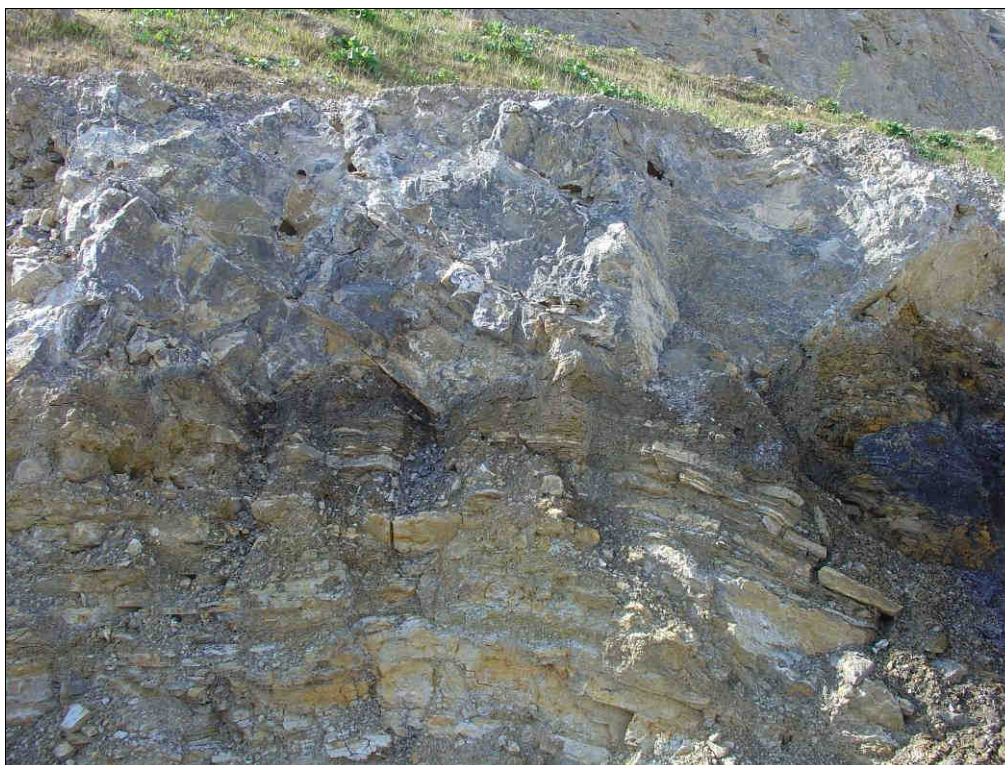
Foto4: Ripresa del settore 3.

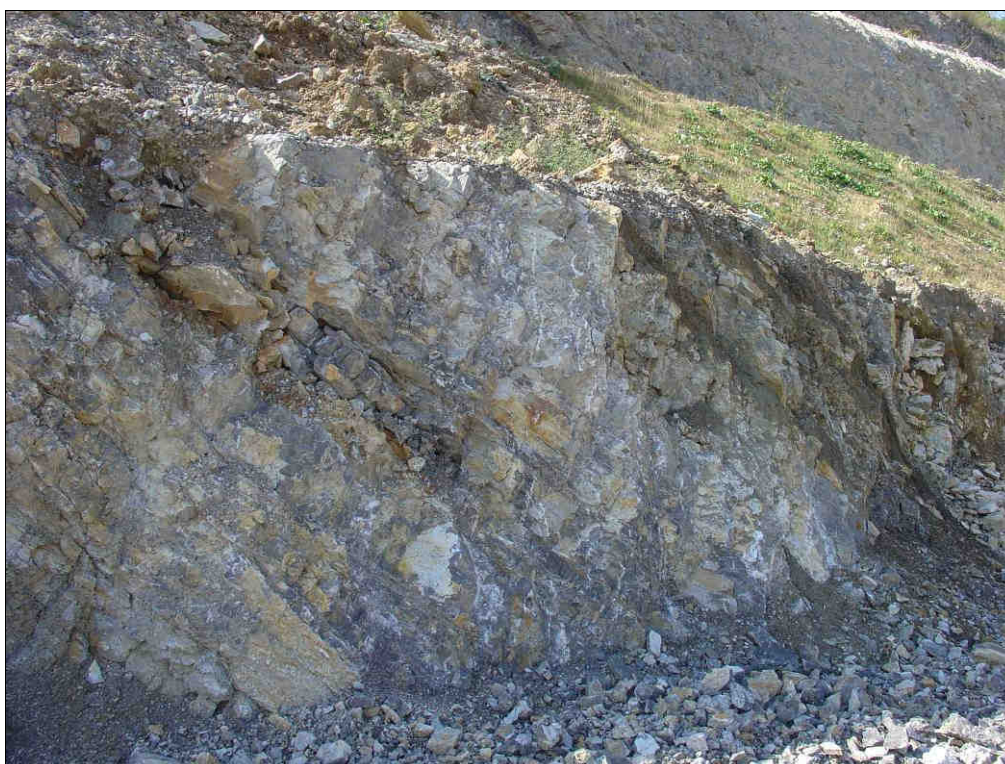
Foto3: Ripresa del settore 4.
