COMUNE DI SARTEANO

**PROGETTO DI ESCAVAZIONE E RIPRISTINO
DELLA CAVA DENOMINATA SFERRACAVALLI
IN LOCALITA' MADONNA LA TEA**

VERIFICHE DI STABILITA'

Siena, ottobre 2011

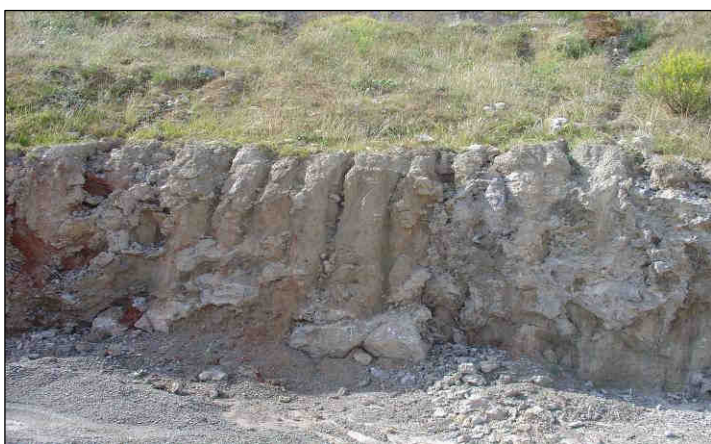
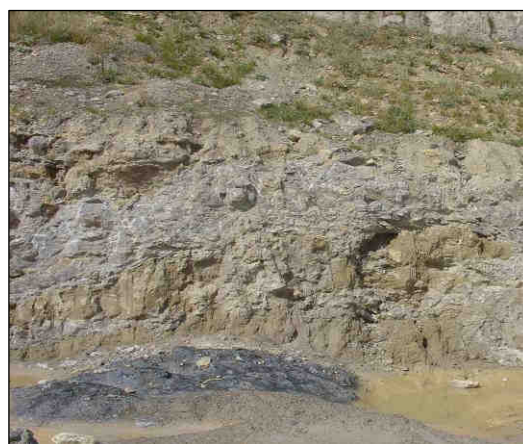
Sono stati considerati i fronti di scavo che attualmente e durante la coltivazione risultano a maggiore rischio: come indicato nella planimetria di fig. 1 allegata, si è esaminato la zona sud/sud-ovest dell'area di coltivazione in relazione alla presenza di superfici di fratturazione (si vedano la documentazione fotografica allegata), che invece sono assenti nella zona ovest in cui la formazione calcarea affiorante si trova allo stato incoerente a seguito dei processi di disaggregazione ed alterazione dell'ammasso lapideo originario ed è pertanto priva di fratturazioni riconducibili a sistemi disorientati (si vedano le foto seguenti).

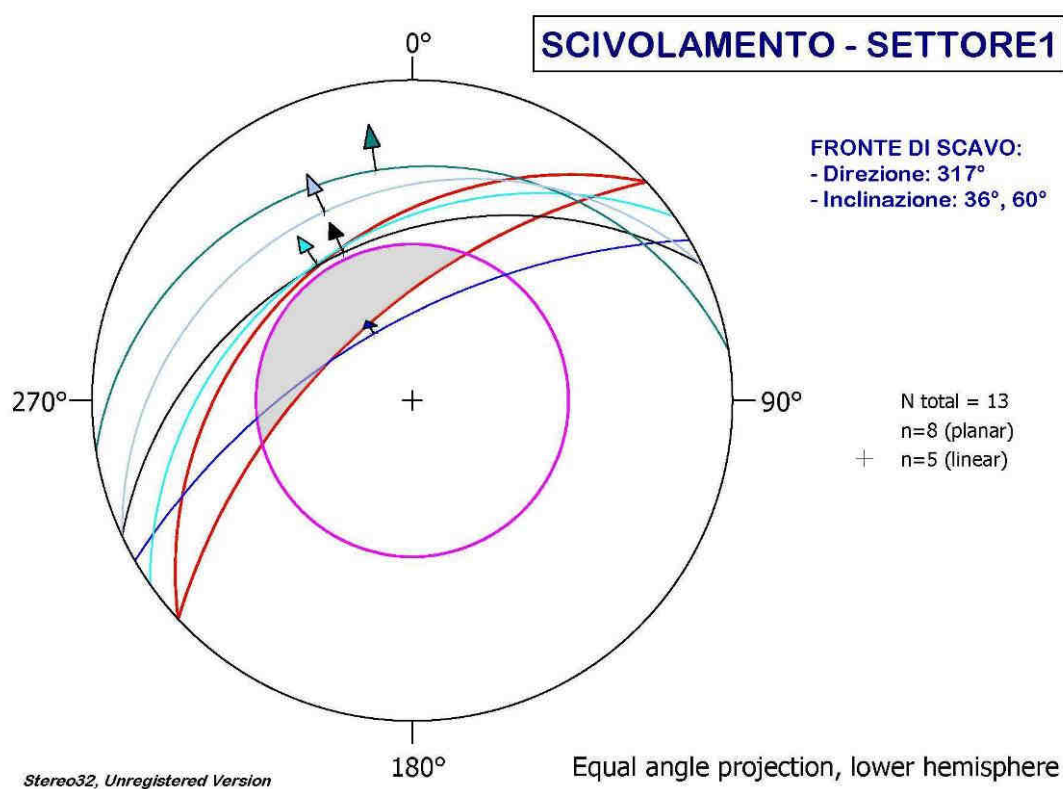
L'analisi di stabilità dei singoli gradoni, come visibile dalle seguenti figure riportanti i risultati ottenuti per ogni settore, mostra che il fronte di scavo e il cerchio di attrito determinano un campo d'instabilità particolarmente ristretto all'interno del quale non ricade nessun vettore dei piani di frattura per ogni settore.

Di conseguenza, anche analizzati singolarmente **i gradoni dei fronti di coltivazione si trovano in condizione di stabilità.**

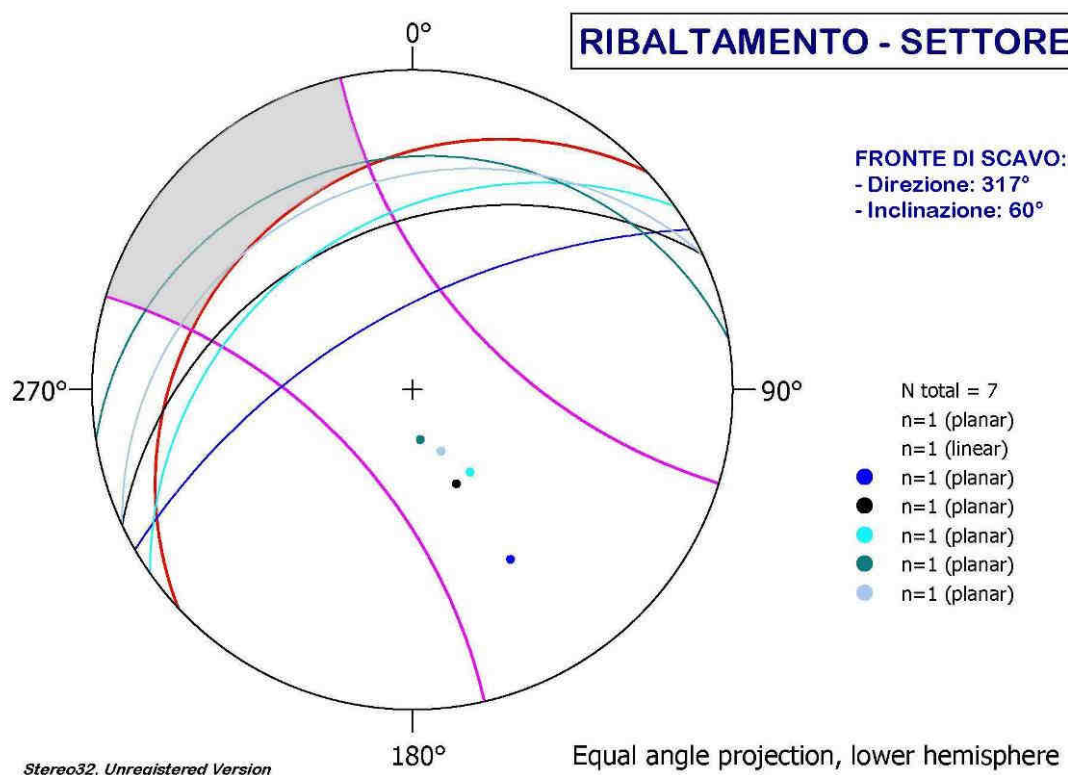
La verifica al ribaltamento effettuata per ogni settore e per ogni singolo gradone, come visibile dalle seguenti figure riportanti i risultati ottenuti per ogni settore, mostra che il fronte di scavo ed il cerchio di attrito determinano un campo d'instabilità particolarmente ristretto all'interno del quale non ricade nessun polo dei piani rappresentanti le discontinuità.

Di conseguenza, anche per il ribaltamento di blocchi, **i gradoni dei fronti di coltivazione analizzati singolarmente si trovano in condizione di stabilità.**
